zum Nachweis des Brandverhaltens nach DIN 4102-1

Aktenzeichen: FLT 3622517

Probenmaterial: Unbeschichtetes Gewebe aus Baumwolle und Polyester, bezeichnet als "Euro Molton".
(Einzelheiten siehe Blatt 2)

Prüfgegenstand des Auftrages: Prüfung auf Schwerentflammbarkeit
(Baustoffklasse B1) nach DIN 4102-1

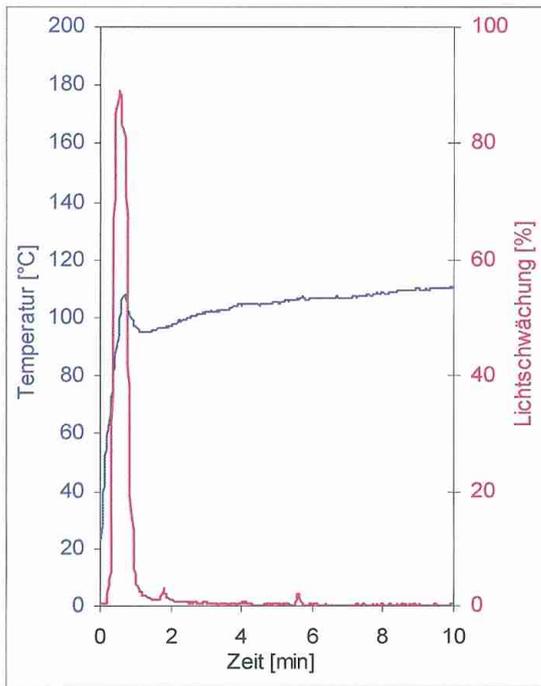
Probekörper A

Bild 1
Zeitlicher Verlauf der Rauchgastemperatur
und der Rauchdichte

35	Zeitpunkt. ¹⁾ min:s	9:56	10:00	9:34	9:40	
36	Diagramm auf Bild Nr.	1	3	5	7	
37	<u>Bemerkungen:</u> -

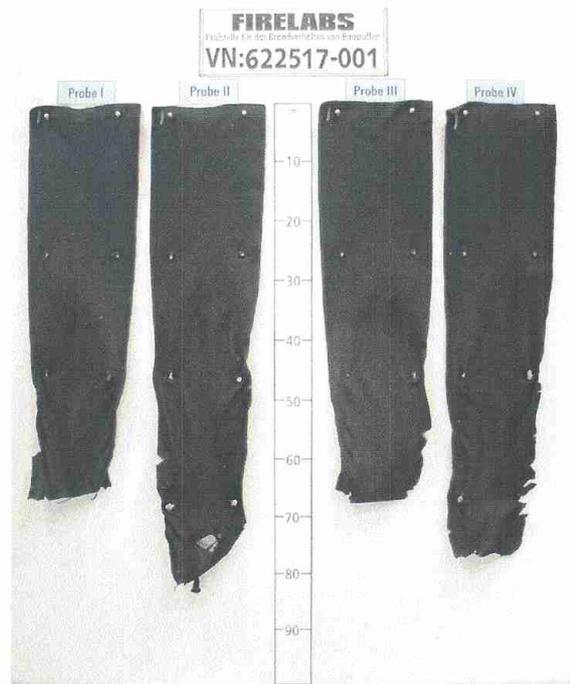
Bild 2
Aussehen des Probekörpers nach dem
Brandversuch

Ergebnisse der Brandschachtprüfung (Teil 2)						
Zeile Nr.		Messwerte Probekörper				Anforderungen
		A	B	C	D	
17	<u>Nachbrennen nach Versuchsende</u> Dauer min:s Brennend abfallende Probeteile	Nein	Nein	Nein	Nein	
18	Anzahl der Proben					
19	Probenvorderseite					
20	Probenrückseite					
21	Flammenlänge cm					
22	<u>Nachglimmen nach Versuchsende</u> Dauer min:s	Nein	Nein	Nein	Nein	
23	Anzahl der Proben					
24	<u>Ort des Auftretens:</u> untere Probenhälfte					
25	obere Probenhälfte					
26	Probenvorderseite					
27	Probenrückseite					
28	<u>Rauchdichte</u> ≤ 400 % min	43,2	43,0	39,9	43,4	
29	≥ 400 % min (sehr starke Rauchentwicklung)	./.	./.	./.	./.	
30	Diagramm in Bild Nr.	1	3	5	7	
31	<u>Restlängen</u> Einzelwerte cm	35 32 33 33	38 38 37 37	32 32 35 36	35 37 37 38	>0
32	Mittelwert cm	33	37	33	36	≥15
33	Foto des Probekörpers auf Bild Nr.	2	4	6	8	
34	<u>Rauchgastemperatur</u> Maximum des Mittelwertes °C	110	108	108	109	≤200

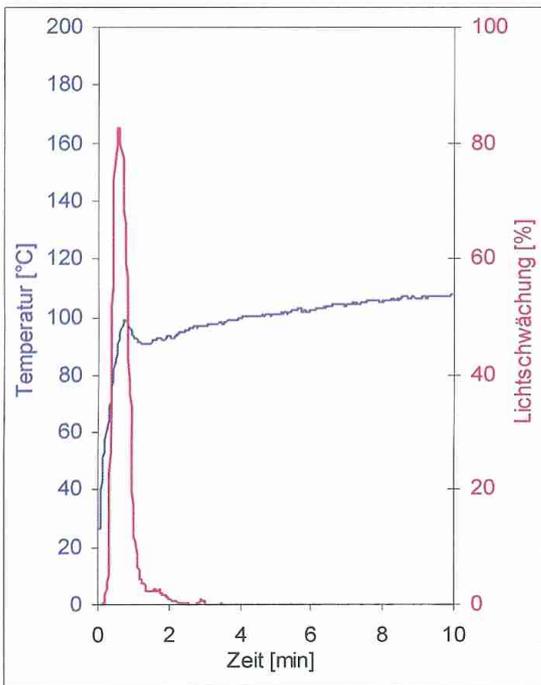
Probekörper B

Bild 3
Zeitlicher Verlauf der Rauchgastemperatur
und der Rauchdichte

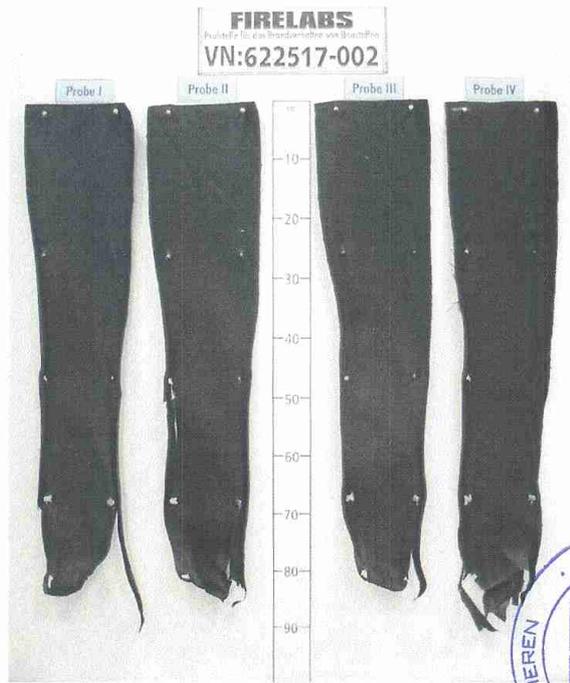
Bild 4
Aussehen des Probekörpers nach dem
Brandversuch

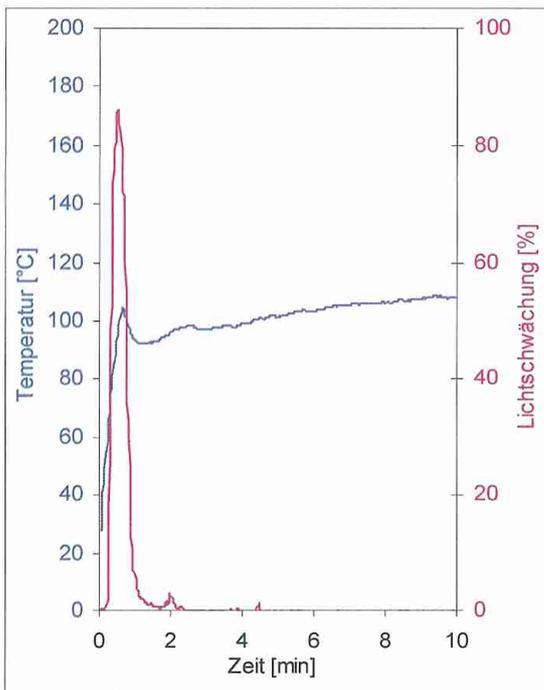
Probekörper C

Bild 5
Zeitlicher Verlauf der Rauchgastemperatur und der Rauchdichte

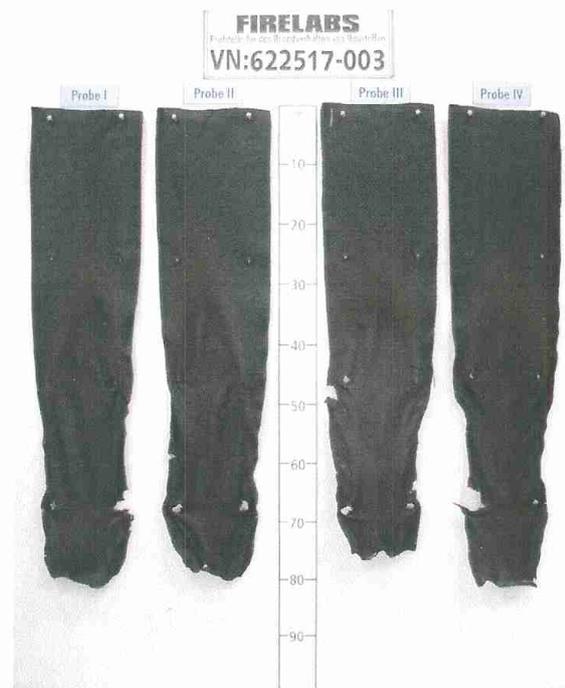
Bild 6
Aussehen des Probekörpers nach dem Brandversuch

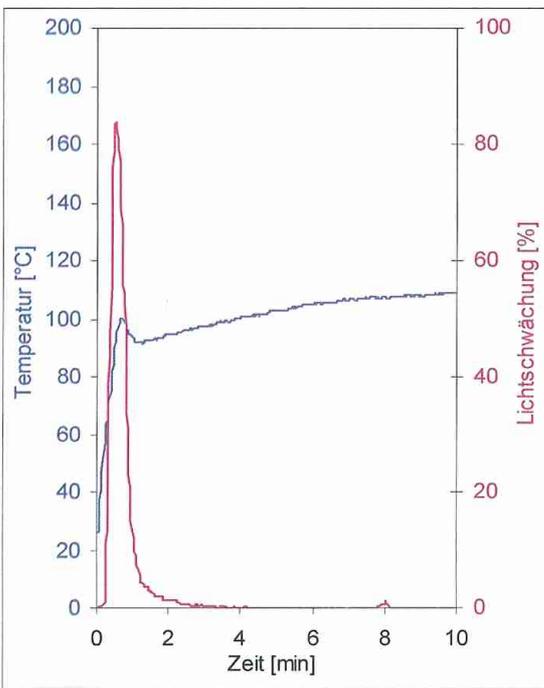
Probekörper D

Bild 7
Zeitlicher Verlauf der Rauchgastemperatur und der Rauchdichte

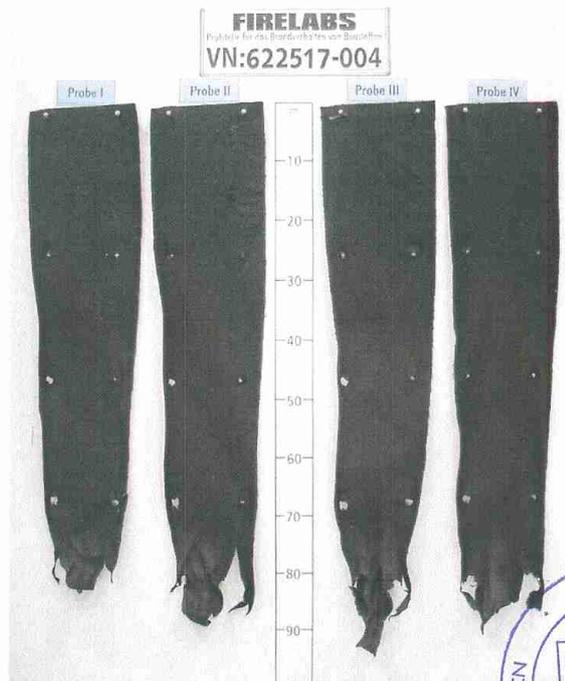
Bild 8
Aussehen des Probekörpers nach dem Brandversuch
