zum Nachweis des Brandverhaltens nach DIN 4102-1

Probenmaterial: Unbeschichtete Wirkwaren aus flammhemmend ausgerüsteten Garnen, zur Verwendung als Dekoration, bezeichnet als "Trevira CS XXL Stretch".
(Einzelheiten siehe Blatt 2)

Prüfgegenstand des Auftrages: Prüfung auf Schwerentflammbarkeit (Baustoffklasse B1) nach DIN 4102-1

Ergebnis: Das geprüfte Material erfüllt in beliebigen Farben, in freihängender Anordnung oder im Abstand von > 40 mm zu gleichen oder anderen flächigen Baustoffen die Anforderungen an schwerentflammbare Baustoffe (Baustoffklasse B1) nach DIN 4102-1 (Einzelheiten siehe Blatt 5).

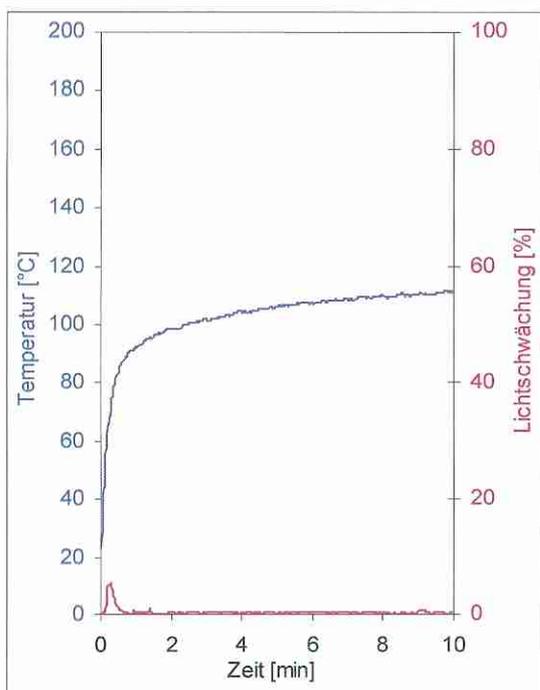
Probekörper A

Bild 1
Zeitlicher Verlauf der Rauchgastemperatur und der Rauchdichte

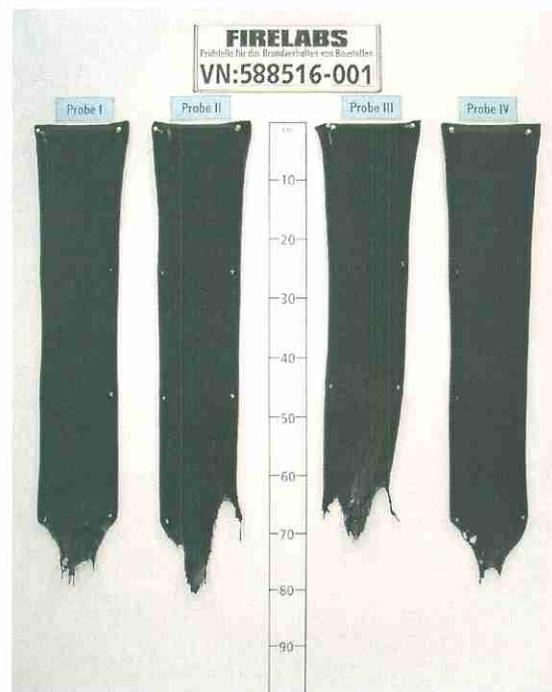
Bild 2
Aussehen des Probekörpers nach dem Brandversuch

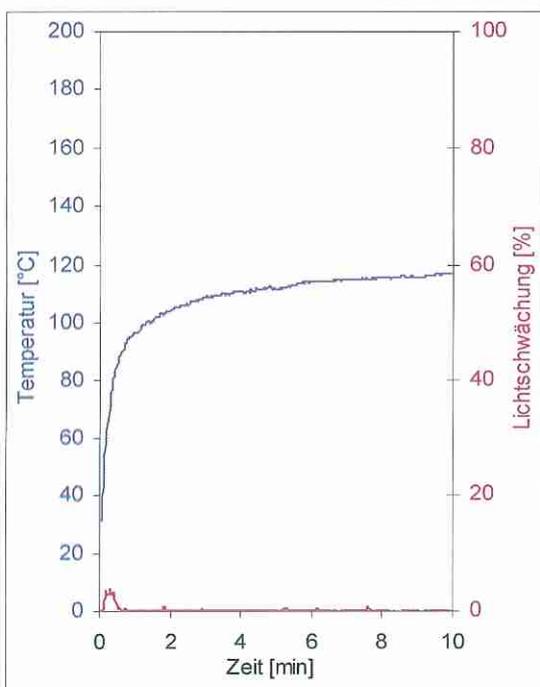
Probekörper B

Bild 3
Zeitlicher Verlauf der Rauchgastemperatur und der Rauchdichte

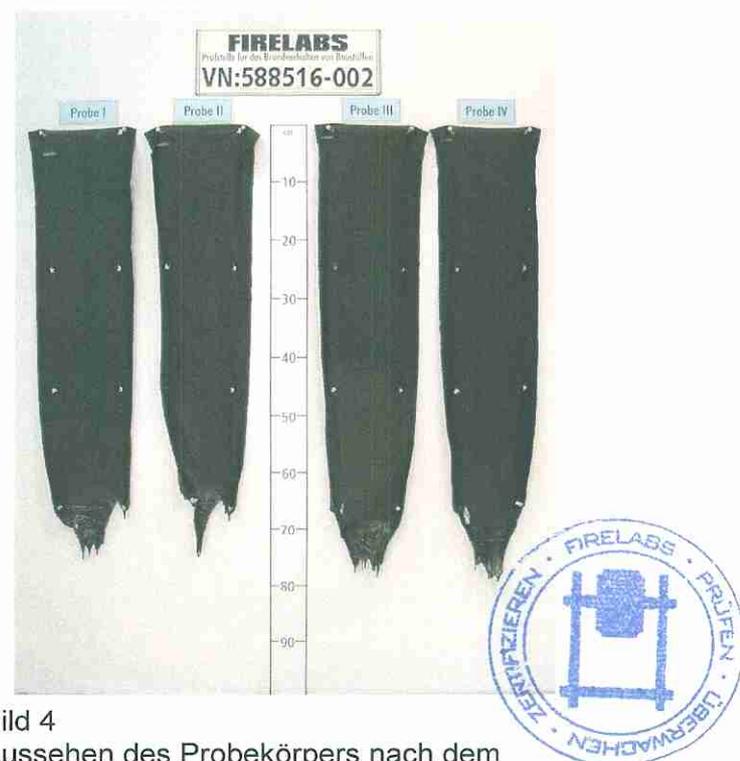
Bild 4
Aussehen des Probekörpers nach dem Brandversuch

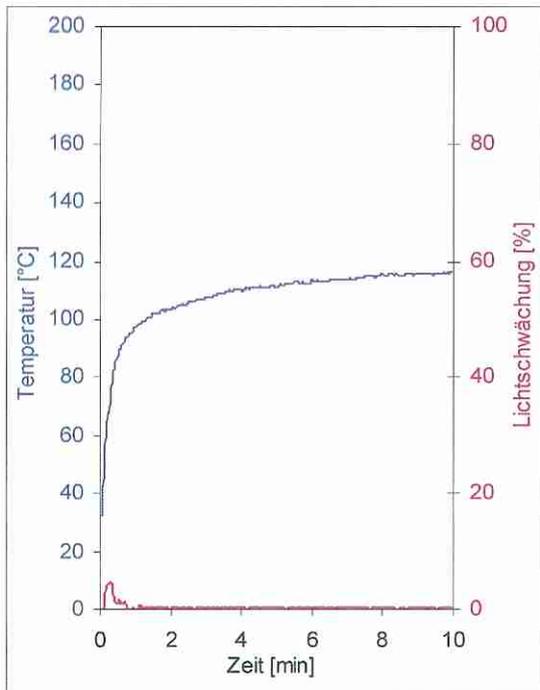
Probekörper C

Bild 5
Zeitlicher Verlauf der Rauchgastemperatur
und der Rauchdichte

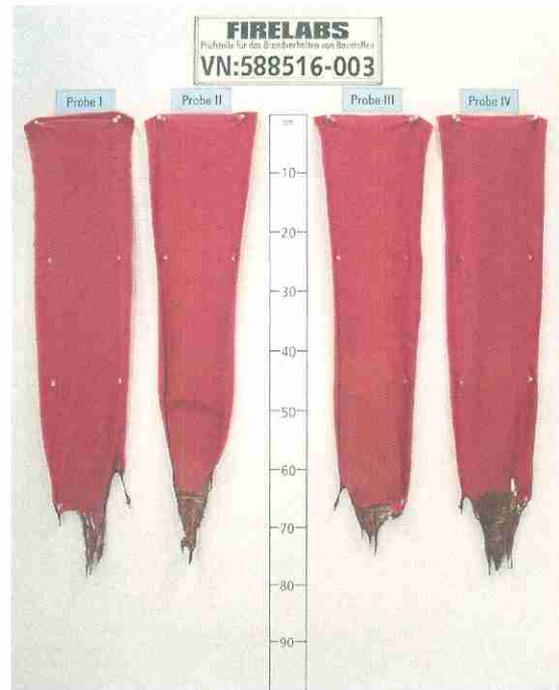
Bild 6
Aussehen der Probekörper nach dem
Brandversuch

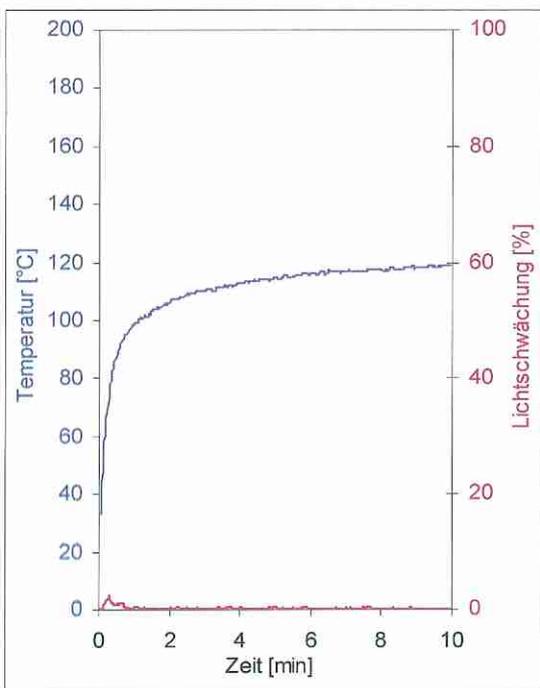
Probekörper D

Bild 7
Zeitlicher Verlauf der Rauchgastemperatur
und der Rauchdichte

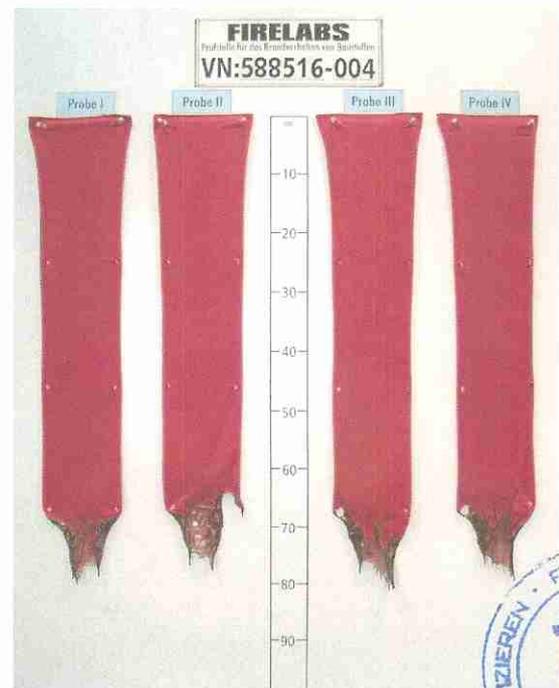
Bild 8
Aussehen der Probekörper nach dem
Brandversuch

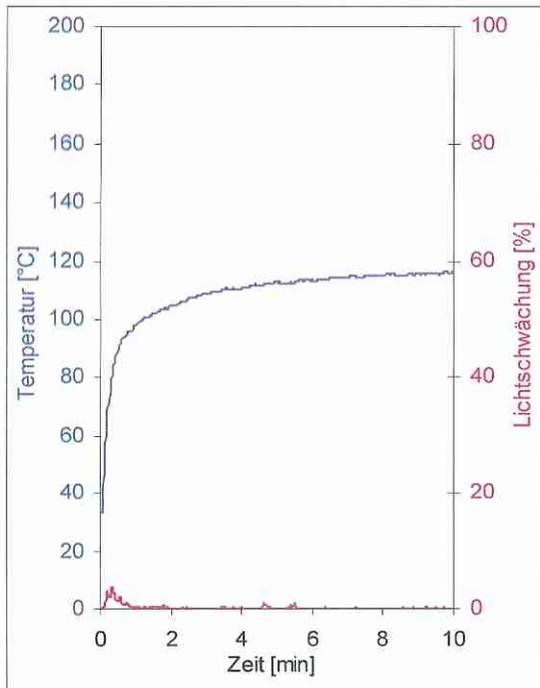
Probekörper E

Bild 9
Zeitlicher Verlauf der Rauchgastemperatur
und der Rauchdichte

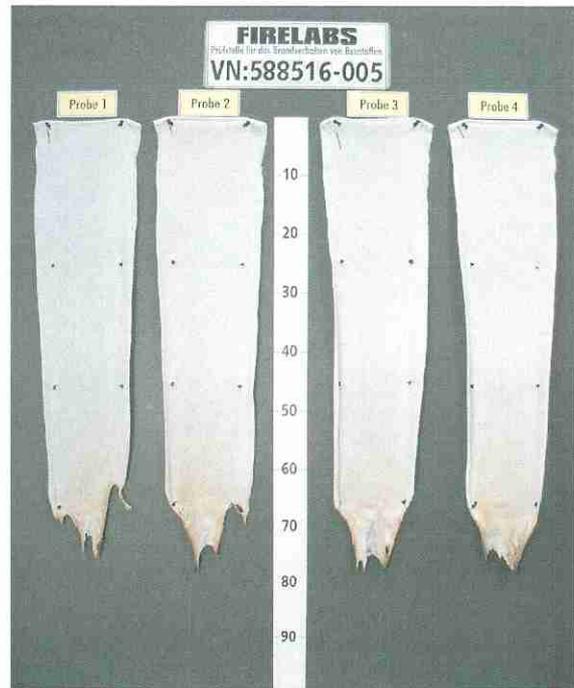
Bild 10
Aussehen der Probekörper nach dem
Brandversuch

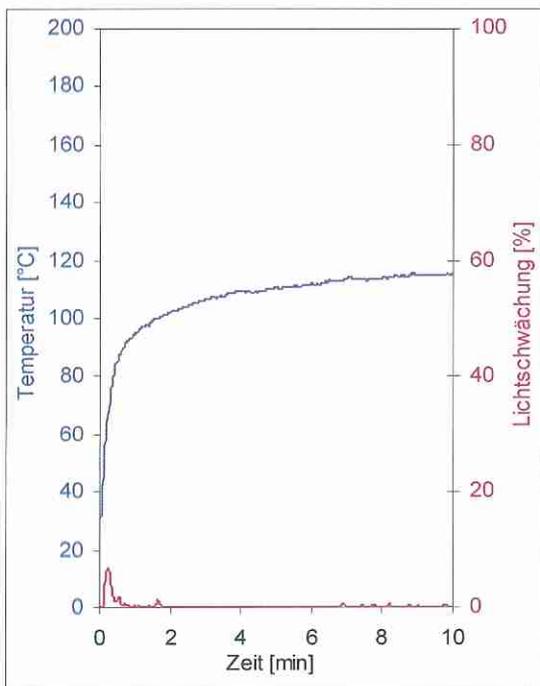
Probekörper F

Bild 11
Zeitlicher Verlauf der Rauchgastemperatur
und der Rauchdichte

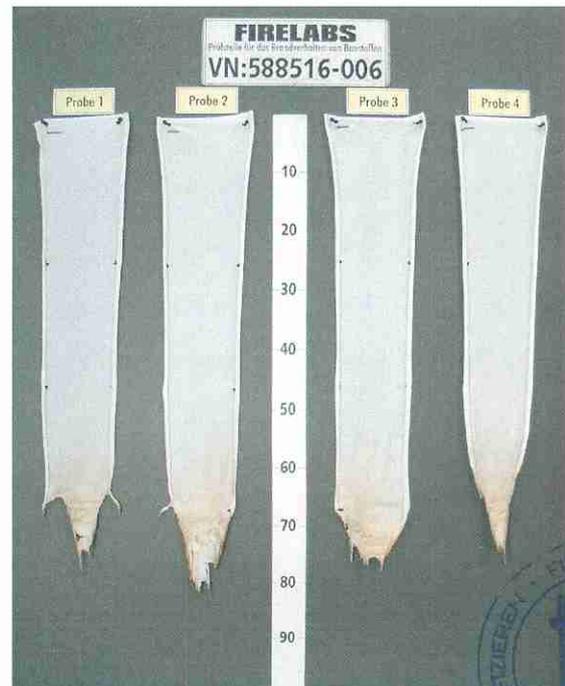
Bild 12
Aussehen der Probekörper nach dem
Brandversuch
